自家用電気工作物からの波及事故を防止しよう

●●●● 波及事故とは ●●●●

波及事故を防ぐために

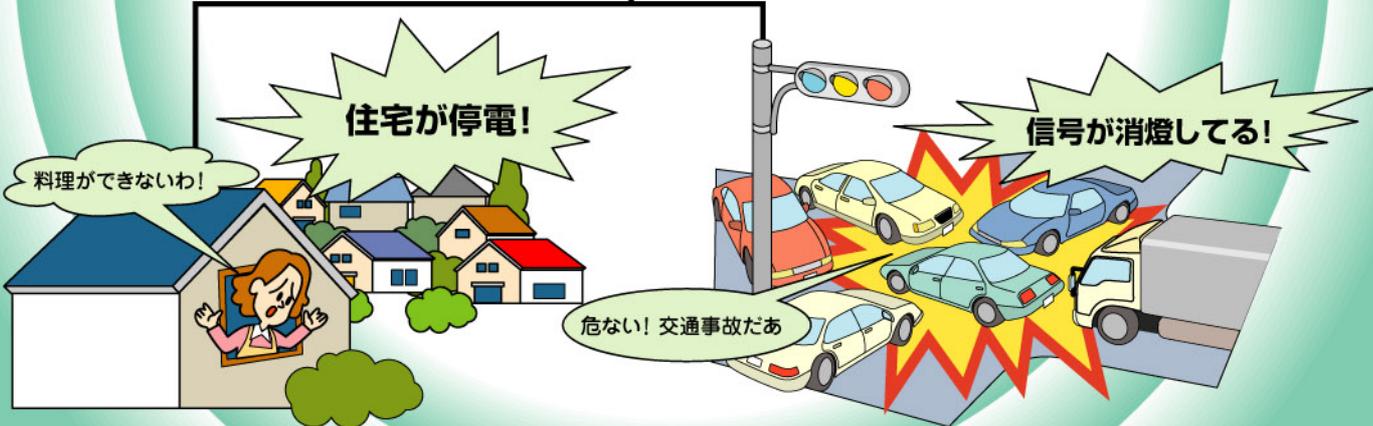
工場・ビル・事務所等の電気設備の故障、損傷等により電力会社の配電線を停止させ、停止した配電線に接続されている他社の電気設備に停電をもたらす事故です。

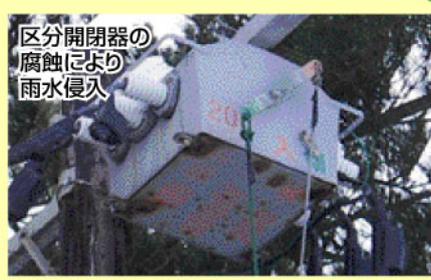
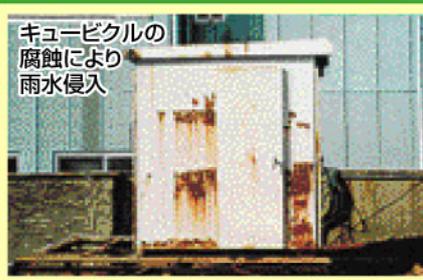
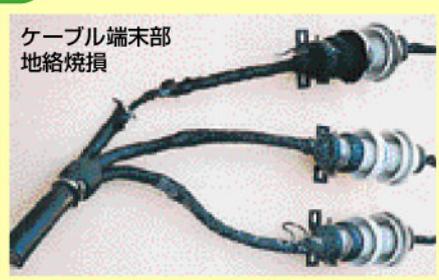
波及事故の原因となった劣化設備

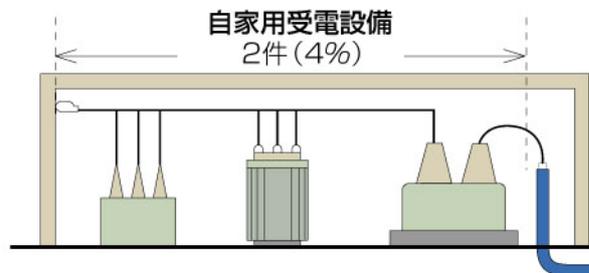
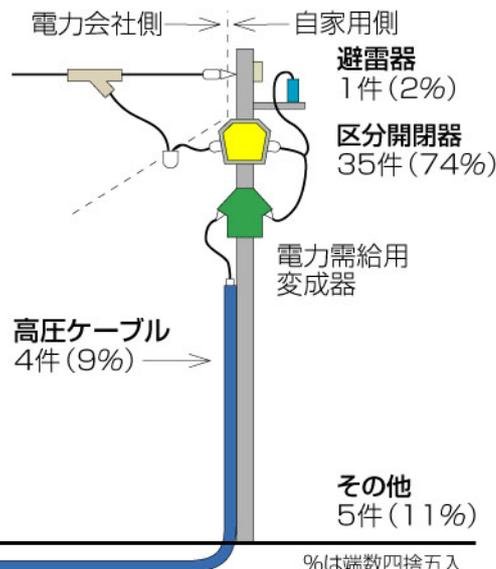
波及事故件数の推移（東北7県）

年 度	15	16	17	18	19	20
発生件数	42	34	41	36	38	47
(雷事故件数〈再掲〉)	(11)	(22)	(20)	(18)	(20)	(29)

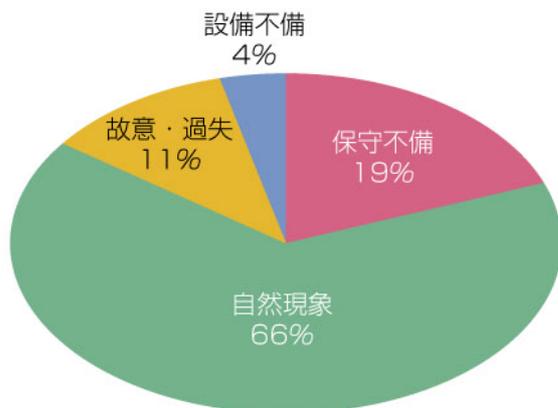
平成20年度 波及事故47件

発生原因で最も多いのは「自然現象」によるもので、20年度は雷事故が増加しました。続いて「保守不備」によるものと「故意・過失」となっています。

- 区分開閉器が雷により焼損し、地絡・短絡事故
- 機器劣化による改修が速やかになされず地絡事故
- 火災に伴い、GR制御電源が喪失し地絡・短絡事故
